REITVEREIN KLOSTER MEHRERAU

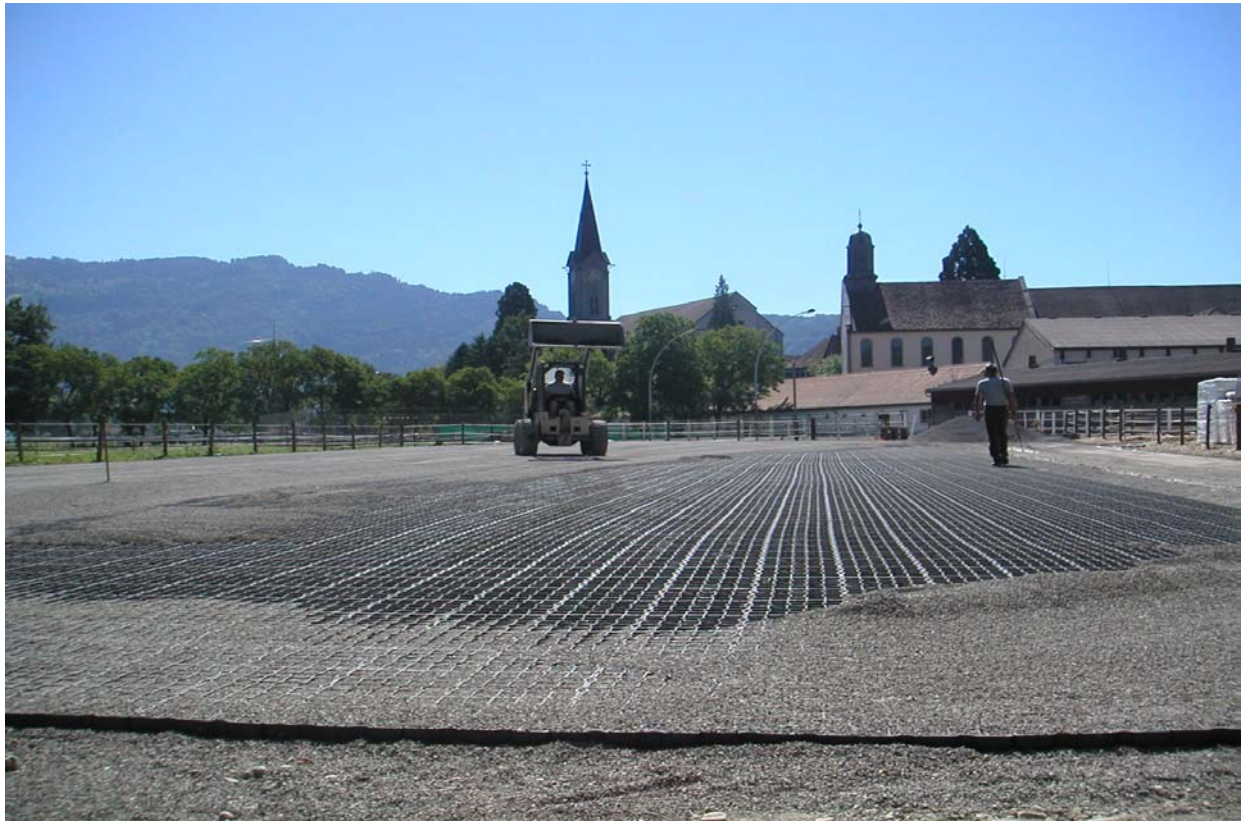
Errichtung eines **drainfähigen Unterbaues** mit Bombierung, **Verlegung der EcoRaster TRENNgitter** und Einbau der **TRETSchicht „ProFlex Premium**. Der Springplatz wurde von uns in Eigenregie bombiert und mit der herkömmlichen Tretschicht des Dressurplatzes (Kalksand + noch vorhandenes Kabelgranulat) versehen.
